تجزیه و تحلیل علل خوردگی تیوب در اکونومایزر سیستم تولید بخار

چکیده

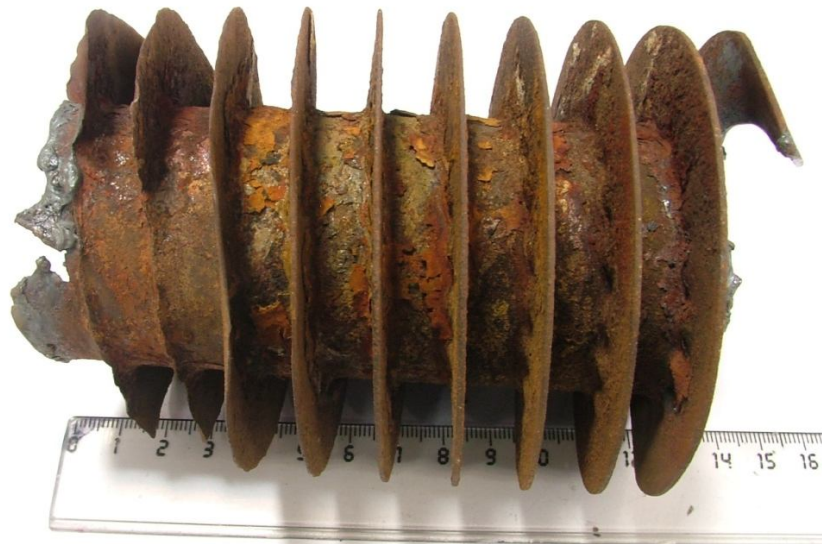
شکل ۱. تصویر تیوب اکونومایز که دچار خوردگی شده است

در شکل ۱ تصویر تیوب مورد نظر ارائه شده است. آثار خوردگی شدید روی سطح خارجی تیوب به وضوح قابل مشاهده است.

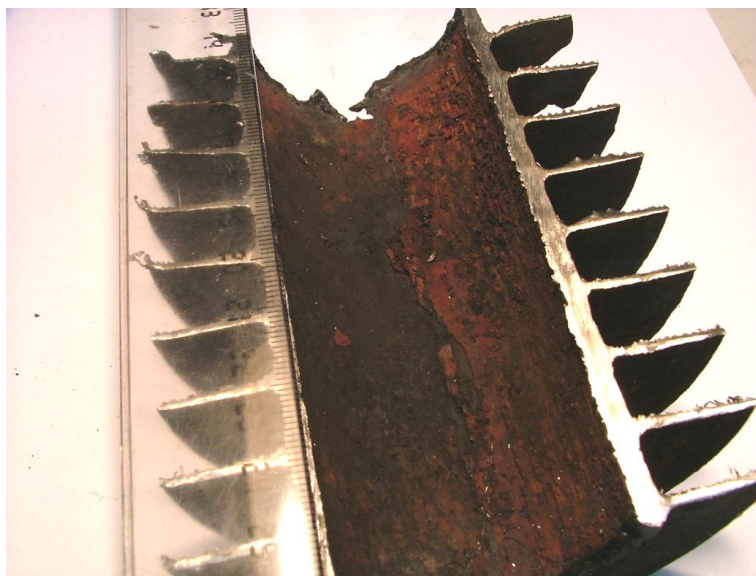
شکل ۲. تصویر سطح داخلی تیوب اکونومایز و رسوبات خوردگی تشکیل شده روی آن

در شکل ۲ تصویر سطح داخلی تیوب پس از برش طولی تیوب ارائه شده است. محصولات ناپیوسته خوردگی به رنگ قرمز مایل به قهوه‌ای روی سطوح داخلی تیوب مشاهده می‌شود.
